# Catástrofe del Airbus 321 en el Sinaí: queda una sola hipótesis

Globalización, 13 de noviembre 2015

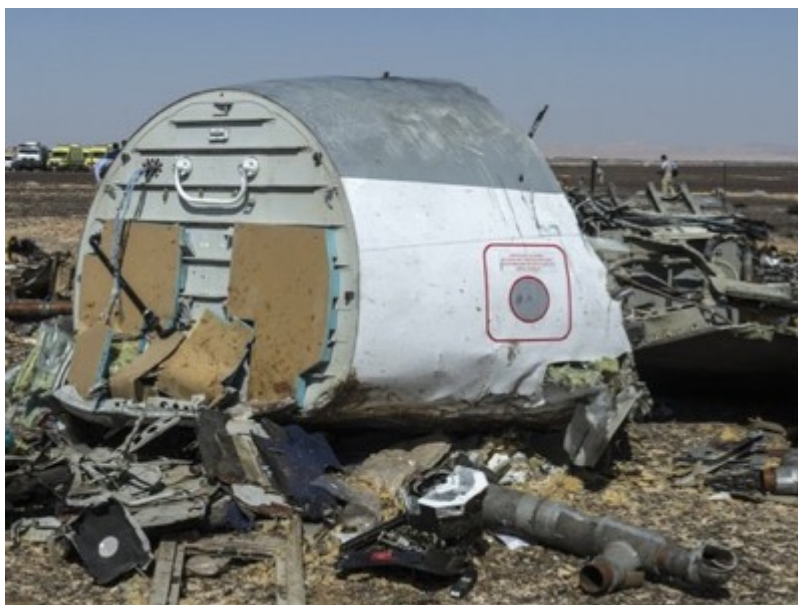
Los investigadores rusos han trasladado hasta Egipto un complejo equipamiento para realizar el análisis de los restos internos y externos del avión siniestrado. Ese equipamiento permite detectar e identificar los rastros de explosivo mediante el uso de un aerosol, cuyo nivel de sensibilidad es de hasta 20 nanogramos. Si en la solución del test aparecen tonos de matices pardo-violeta, hay rastros de TNT; si hay un precipitado naranja, se trata de Tetryl o de otro explosivo del grupo A (TNB, DNT, ácido pícrico, etc.). El sistema ruso consta de un conjunto de tests separados para los explosivos del grupo B. De esa manera, la aparición en la solución de un tono de color rosa indica la presencia de rastros de dinamita, nitroglicerina, RDX, PETN, SEMTEX o de nitrocelulosa. Si las reacciones químicas no identifican la presencia de explosivos del grupo A o B, el test verifica automáticamente si existen rastros de compuestos que contengan nitratos inorgánicos, cloro, bromo o peróxido, sustancias utilizadas en la preparación de explosivos de tipo artesanal (ANFO).

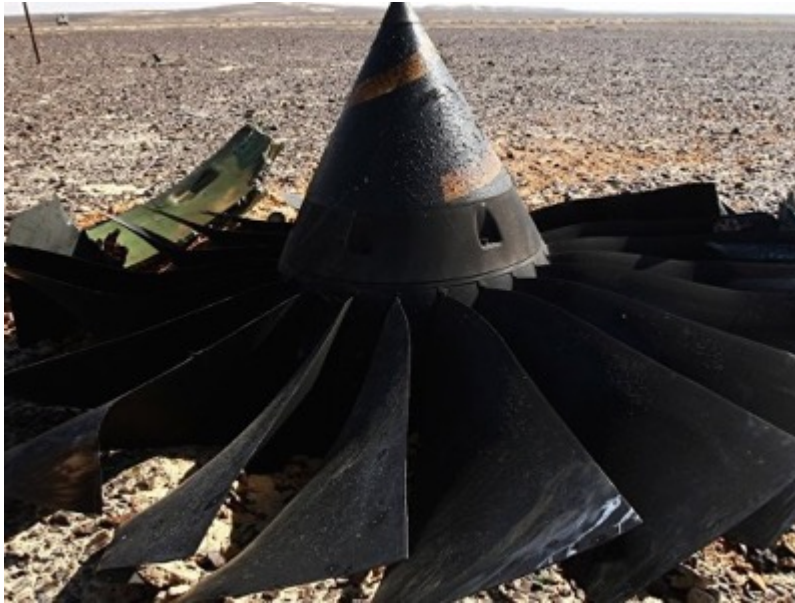
avión. También hay que descartar la hipótesis de la explosión de un motor ya que los álabes o paletas de las turbinas del avión fueron halladas intactas [Ver imagen].

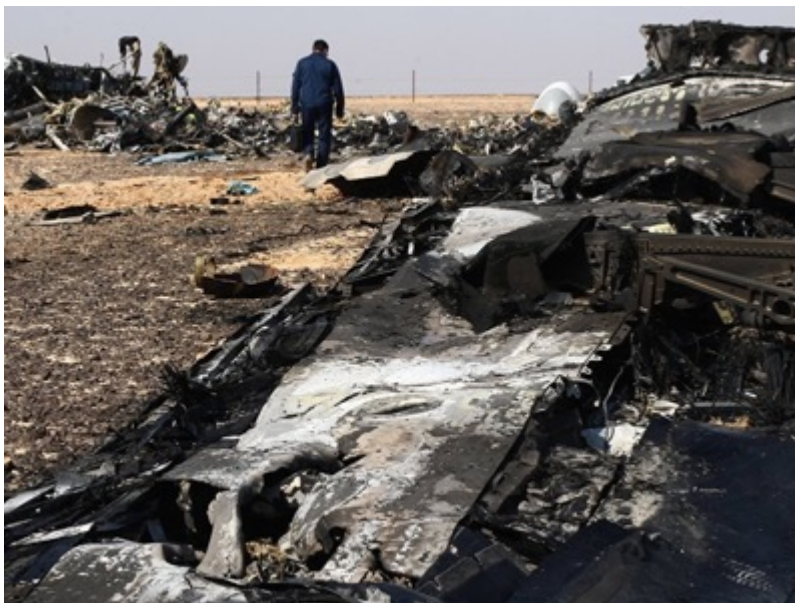
Lo mismo sucede con la hipótesis de la explosión de uno de los tanques de carburante ya que estos están situados en las alas del avión y la explosión de uno de ellos habría desprendido del fuselaje el ala afectada. Las dos alas del avión cayeron a tierra enteras, a pocos metros de la parte delantera del fuselaje y se quemaron posteriormente, lo cual indica que no se desprendieron del fuselaje y que no hubo incendio en los tanques de carburante antes del contacto con el suelo.
